De Dietrich THERMIQUE

Information Technique

EF / EFU... / EFU C...

Raccordement du tableau de commande B-Control (Colis MY450)

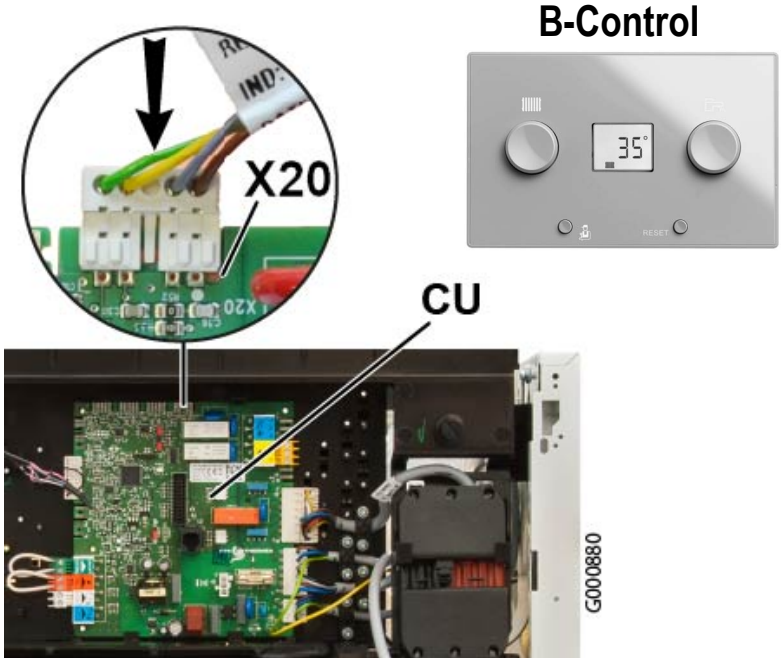
Raccordement correct :

ATTENTION : Pour éviter toute détérioration de la carte électronique CU (unité centrale), veiller au raccordement correct du câble provenant du tableau de commande B-Control :

Raccorder le câble du tableau de commande sur le connecteur **X20** de la carte **CU** :

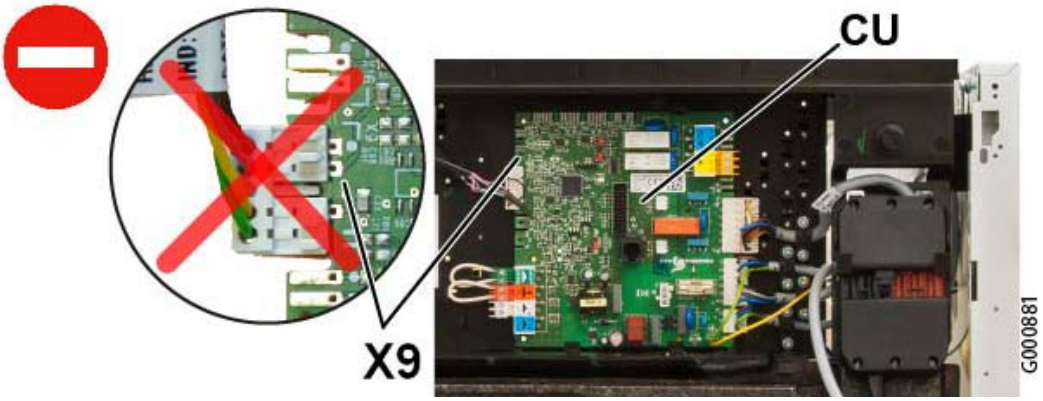
Raccordement incorrect :

En cas de raccordement du tableau de commande B-Control sur le connecteur X9 de la carte CU et en cas de mise sous tension, l'erreur B31 (ERREUR TAS) apparaît : la carte CU a été endommagée et doit être remplacée !
